Réfection digue droite du canal occidental

Renaturation et mesures de protection contre les crues

DESCRIPTION DE L'OUVRAGE

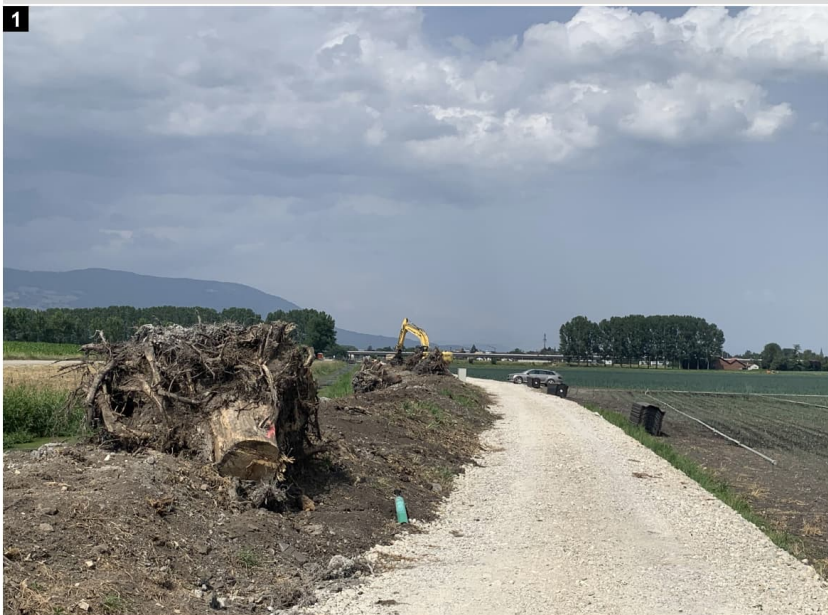
1

1. Dessouchage après abattage du cordon boisé
2. Fonçage du rideau de palplanches
3. Réaménagement final de la berge rive droite
