PPE du Gros-Seuc II - Delémont

Rénovations et assainissements

DESCRIPTION DE L'OUVRAGE

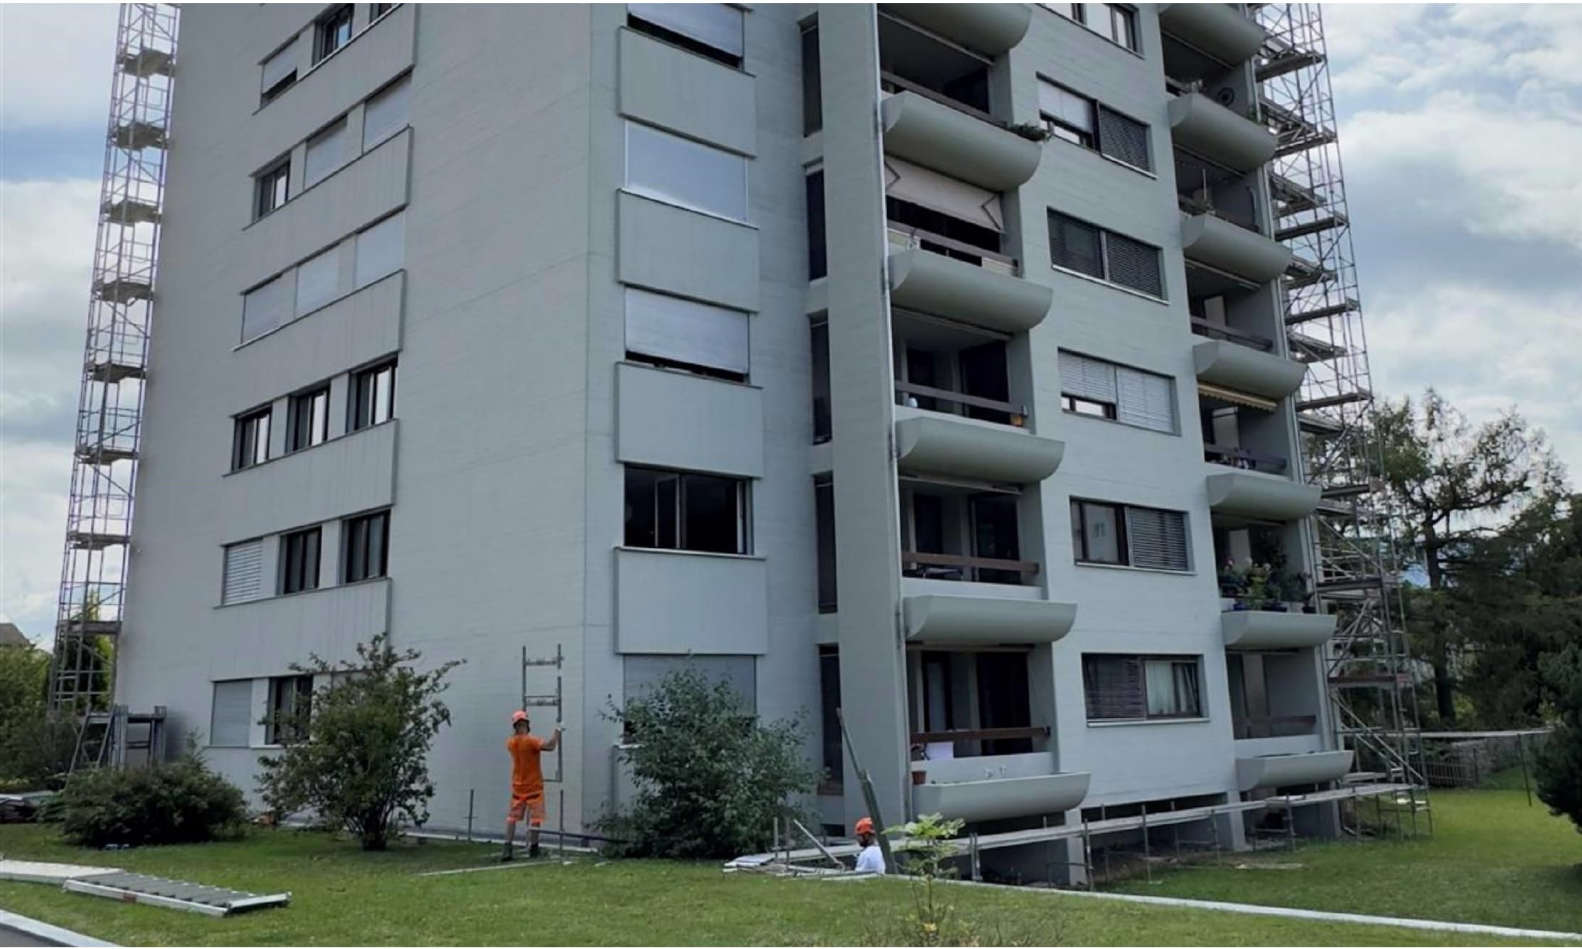
La PPE du Gros-Seuc à adjudgé la direction des travaux à notre entreprise générale et l'exécution de l'assainissement des façades à notre entreprise. Cet immeuble, totalement en béton datant des années 1970, était vieillissant et le phénomène de la carbonatation avait déjà endommagé de multiples zones du béton apparent. Un soin particulier a été apporté pour recréer l'aspect visuel original du béton. Les façades ont été nettoyées, les armatures et le béton traités et rhabillés. Un inhibiteur de corrosion en 2 couches et une lasure ont été appliquées sur toutes les surfaces afin de redonner un éclat remarquable à cet objet.

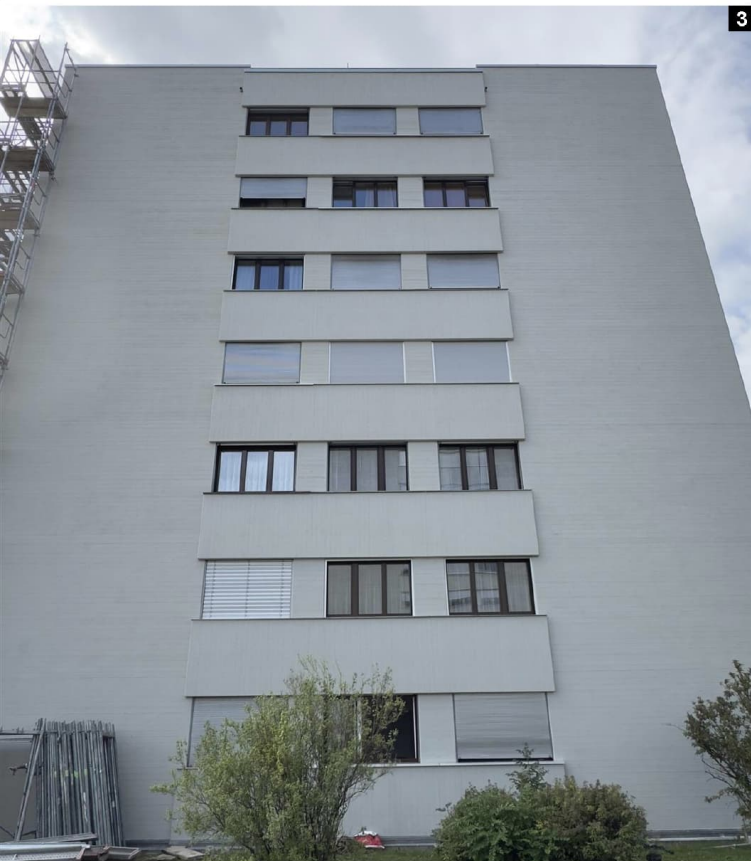
1. Piquage, dégagement des armatures corrodés
2. Rhabillage du béton
3. Rendu final
